# Keskities kylätietarkastelut

Rakenteen parantamistoimenpiteet maantielle 13977, Pälkäne

Joulukuu 2022, päivitetty marraskuussa 2023

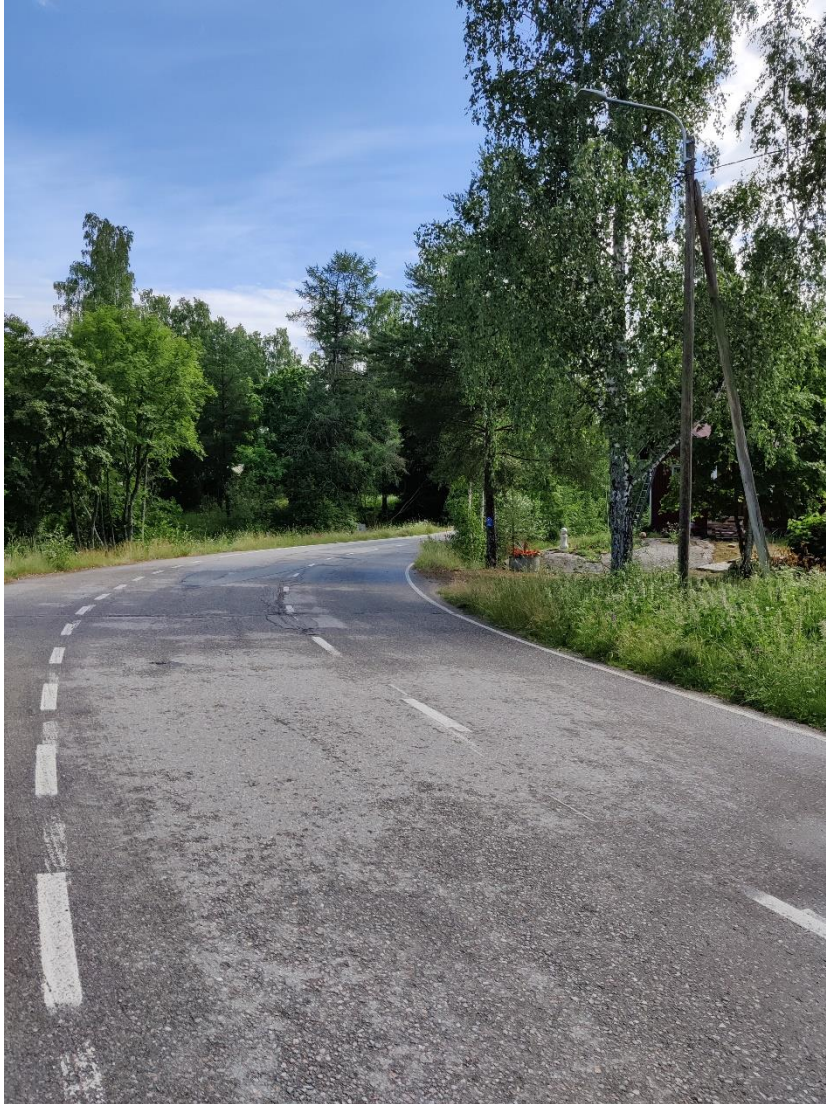
Kuva 8. Keskitie 18:n kohdalla. Kohtaamisnäkemä nykyisin alle 20 m ja edellyttää näkemäraivauksia tontilla.

Vaakageometriasta johtuva näkemäpuute on Tuulimylyntien liittymän länsipuolella, jossa tien sisäkaarteessa kasvillisuus aiheuttaa näkemäesteen ja kohtaamisnäkemä on vain noin 34 metriä (kuvat 8-12). Kasvillisuus sijoittuu yksityisomistuksessa olevalla tontilla (Kiinteistötunnus .635-451-7-11).

- Kylätien edellyttämien riittävien kohtaamisnäkemien saavuttaminen edellyttää lisäksi näkemäraivauksia yksityisomistuksessa olevalla kiinteistöllä. Tämä tulee ottaa huomioon uudessa asemakaavassa, jossa katualue määritetään uudelleen.

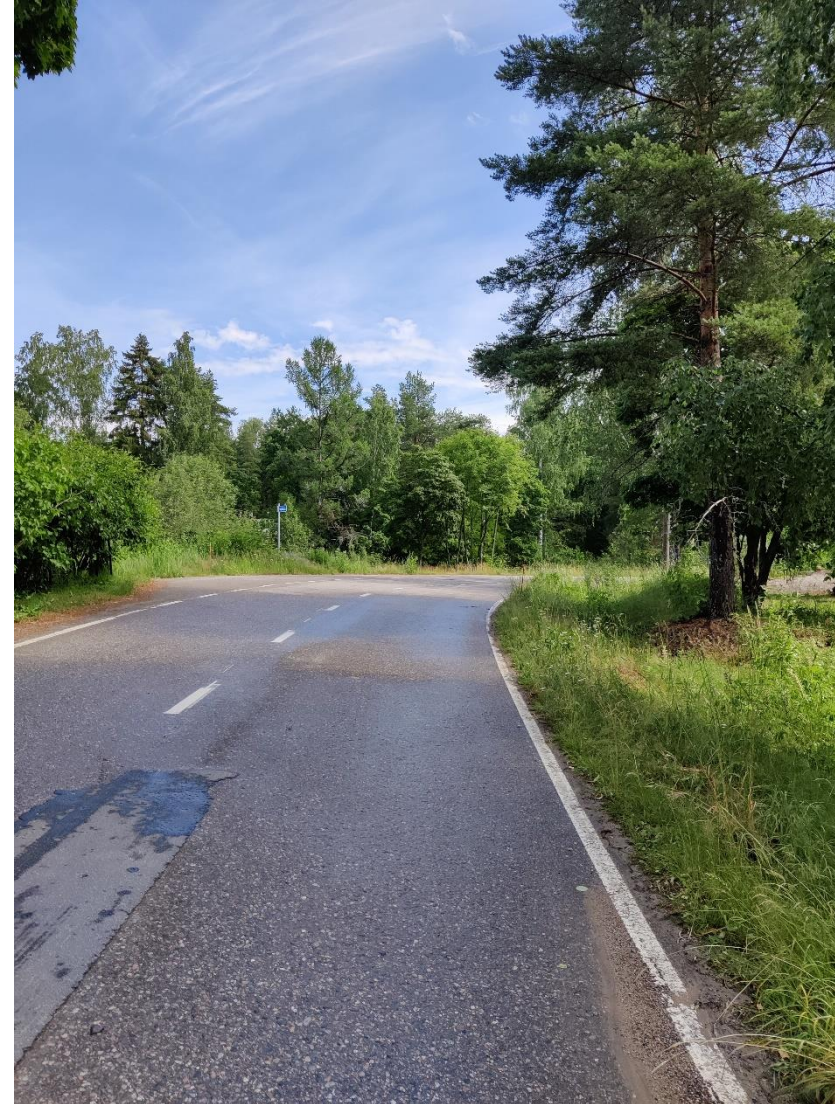
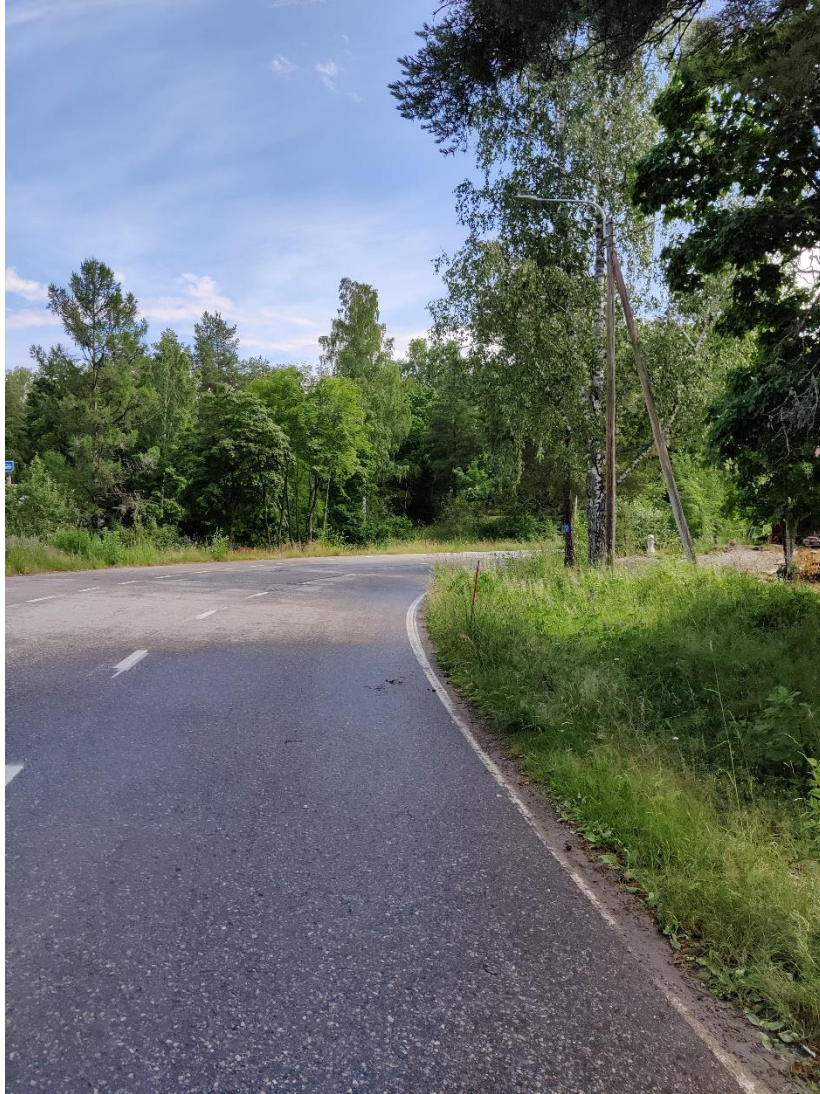
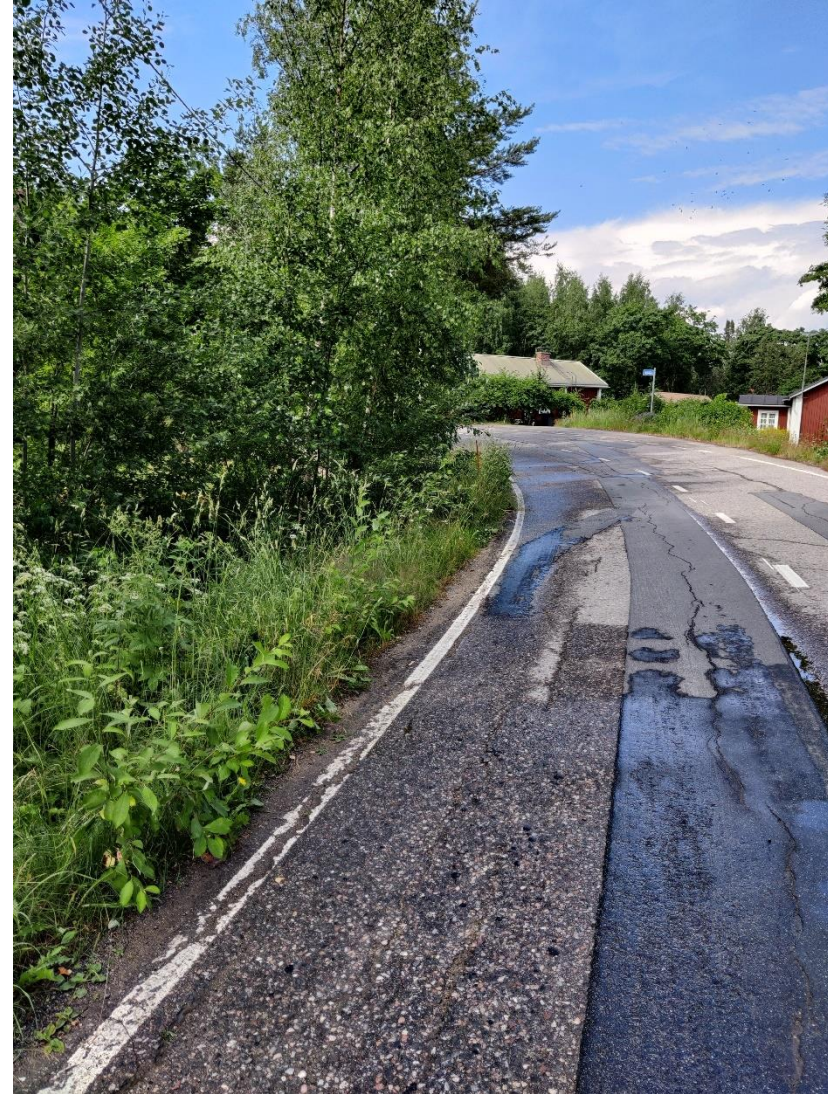
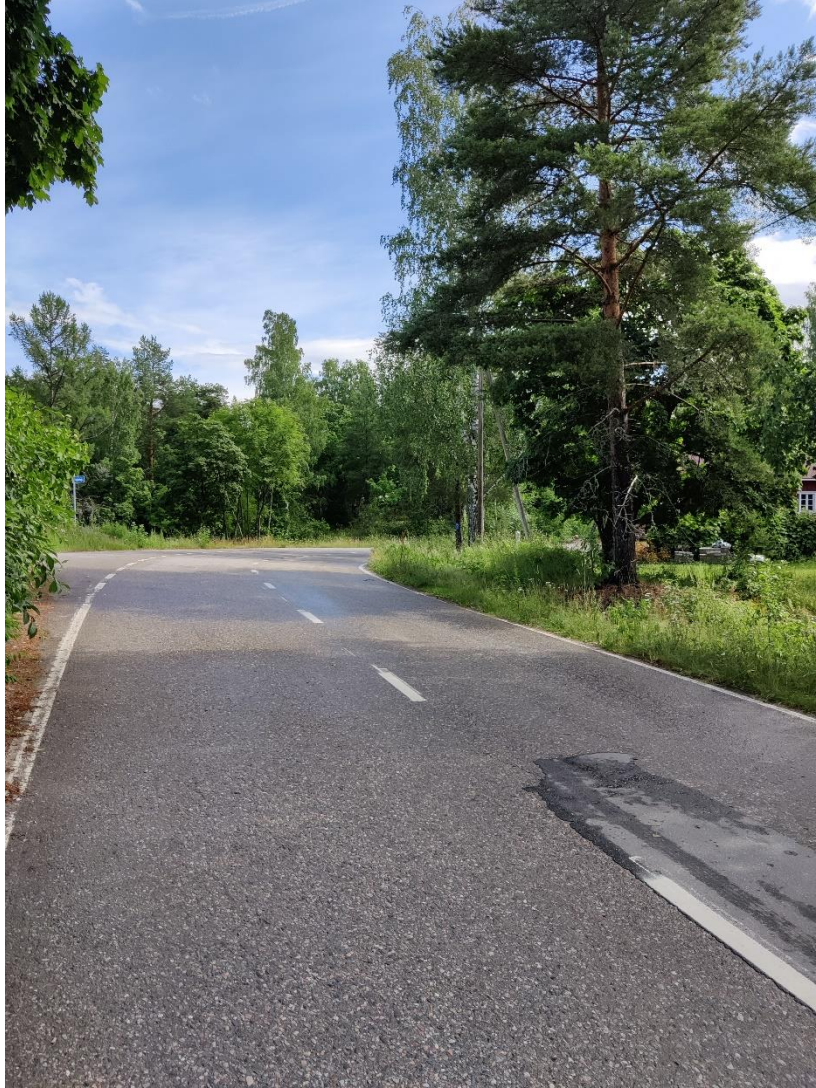
Kuva 9. Keskitie 18:n kohdalla

Kuva 10. Keskitie 18:n kohdalla

Kuva 11. Keskitie 18:n kohdalla

Kuva 12. Keskitie 18:n kohdalla

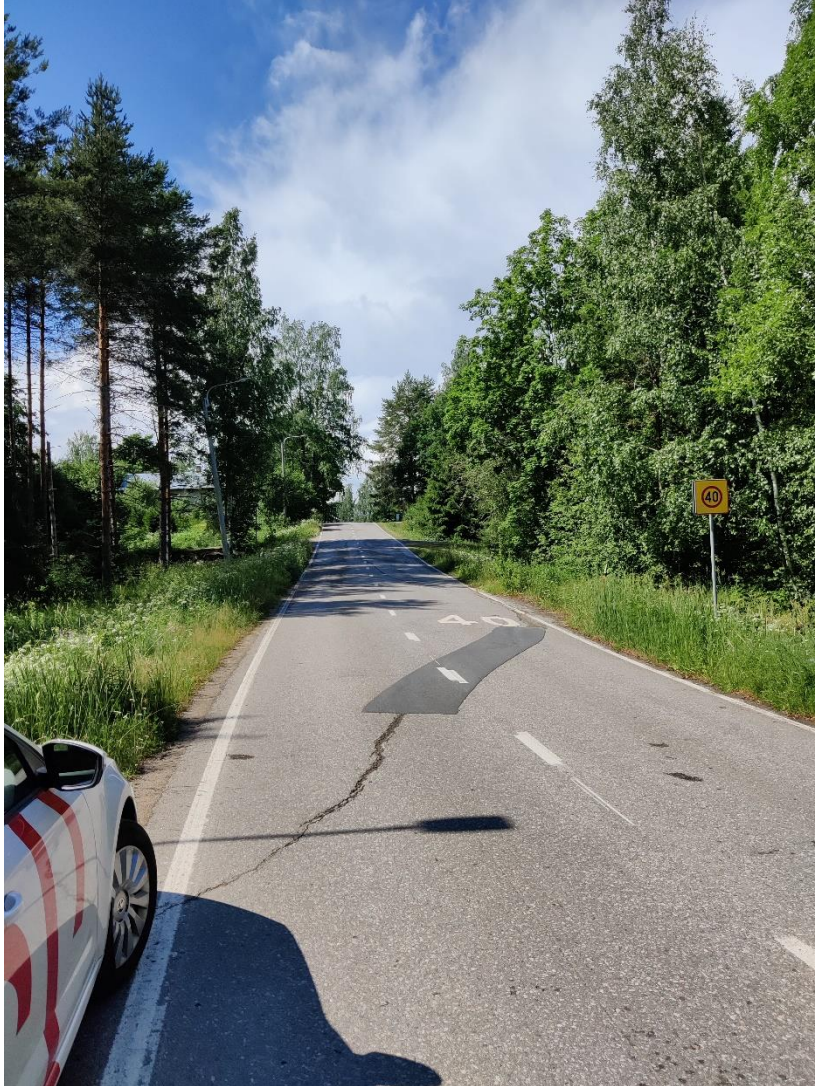
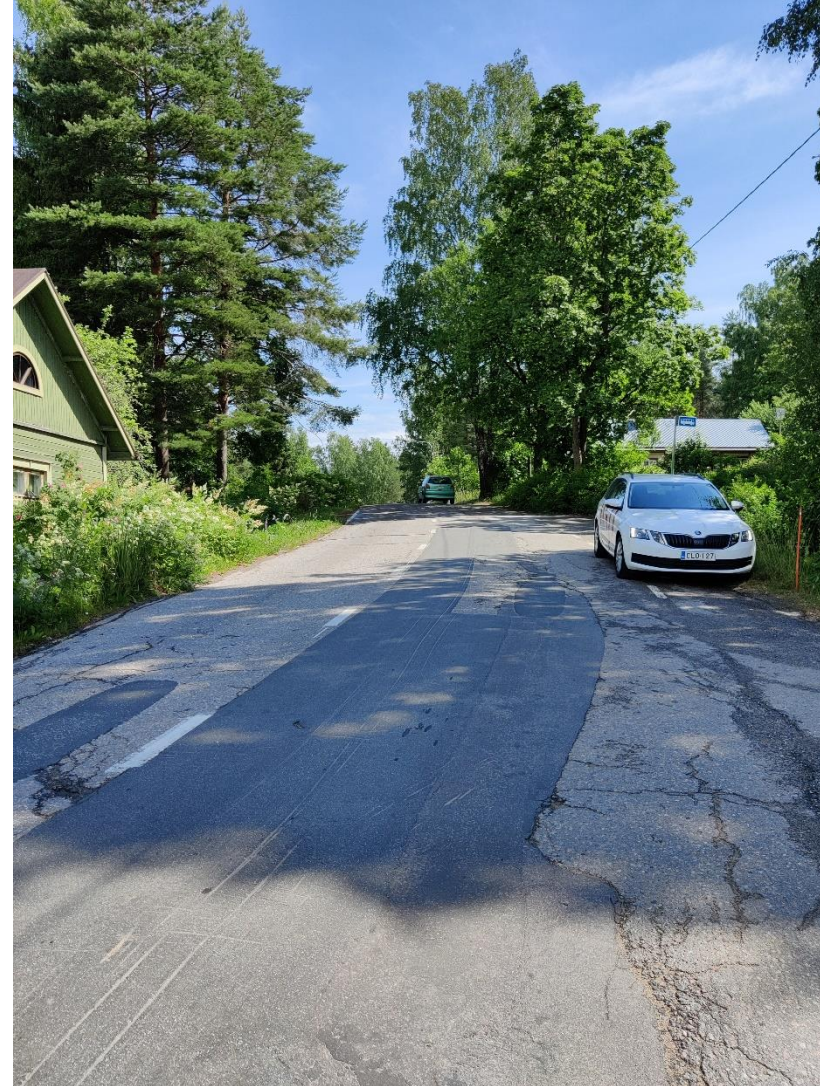
Kuva 14. Keskitie litainpolun kohdalla (kohtaamishäkemä pienimmillään 48 m)

Kuva 15. Keskitie litainpolun kohdalla (kohtaamishäkemä pienimmillään 48 m)

Pystygeometrian vuoksi huonoimmat kohtaamisnäkemät ovat litainpolun liittymän kohdalla (kohtaamisnäkemä noin 48 metriä, kuvat 14 ja 15), Vilhontien liittymän kohdalla itään (kohtaamisnäkemä 61 m, kuva 18) ja Väinönväylän kohdalla (kohtaamisnäkemä noin 68 m, kuvat 16-17).

**yksityisomistuksessa olevalla tontilla.** Lisäksi Keskitiesiellä on litainpolun kohdalla välttävä

kohtaamisnäkemä, jota kuitenkin voidaan pitää taajamassa hyväksyttävänä.

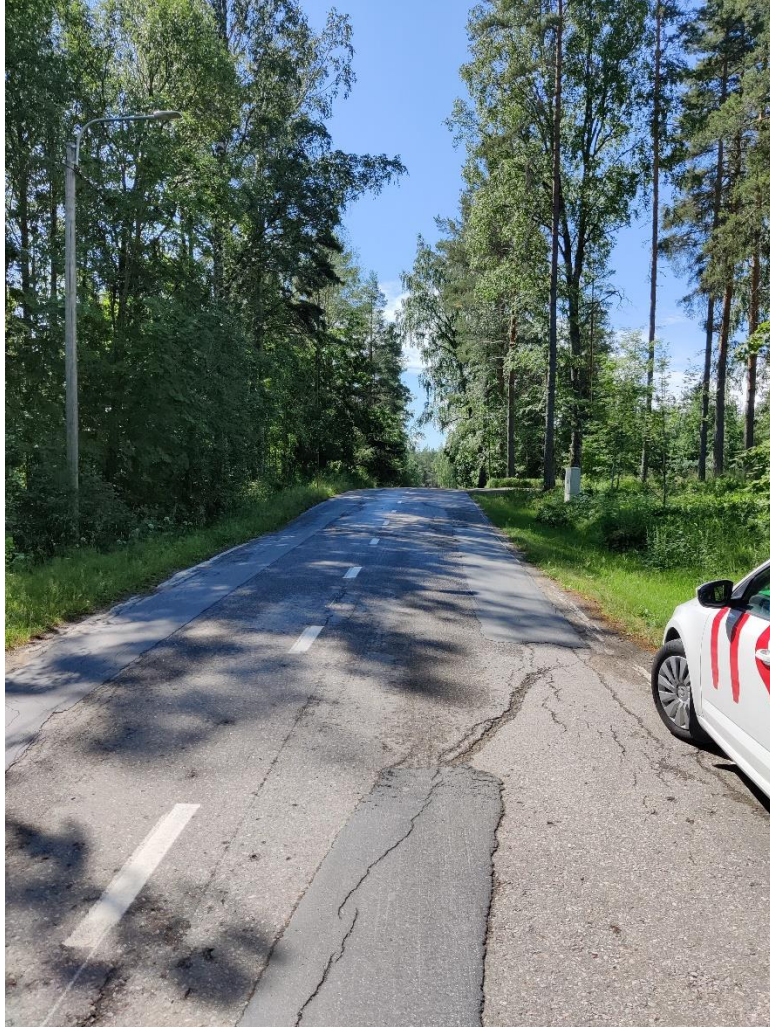
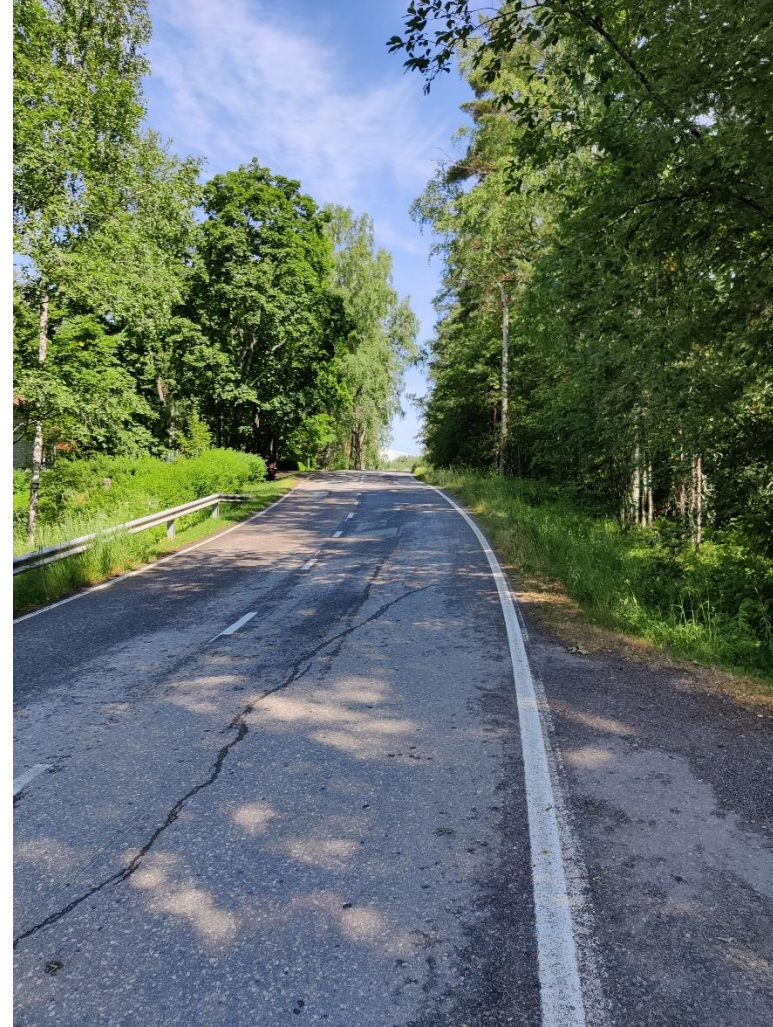
Kuva 16. Keskitie Väinönväylän kohdalla (kohtaamisnäkemä pienimmillään 68 m)

Kuva 17. Keskitie Väinönväylän kohdalla
