PÄLKÄNEEN KUNTA, LUOPIOINEN

LUOPIOISTEN KESKITIEN JA KIRKONKYLÄN ITÄ-OSAN ASEMAKAAVA JA ASEMAKAAVAN MUUTOS

OSALLISTUMIS- JA ARVIOINTISUUNNITELMA 24.2.2023 21.9.2023 10.5.2024

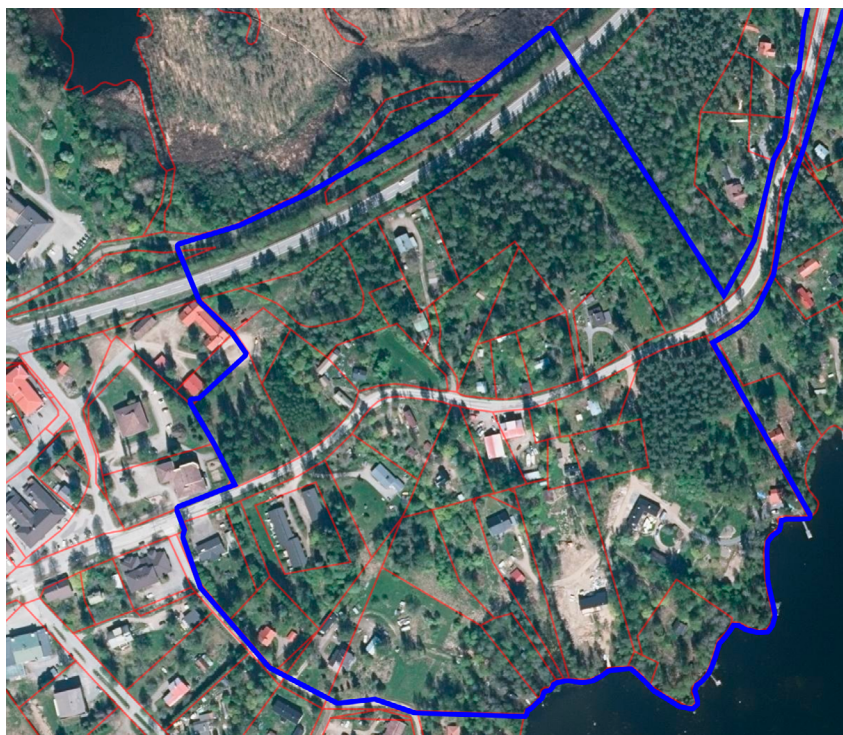
Ilmakuvaote kirkonkylän itäosan kaavamuutosalueelta. Asemakaavan ja asemakaavan muutosalueen rajaus on esitetty sinisellä viivalla. Ilmakuvasssa on esitetty nykyinen rakennuskanta: musta=vakituinen asuminen, vihreä=loma-asunto, pinkki=julkinen rakennus tai liikerakennus, harmaa=talusrakennus.

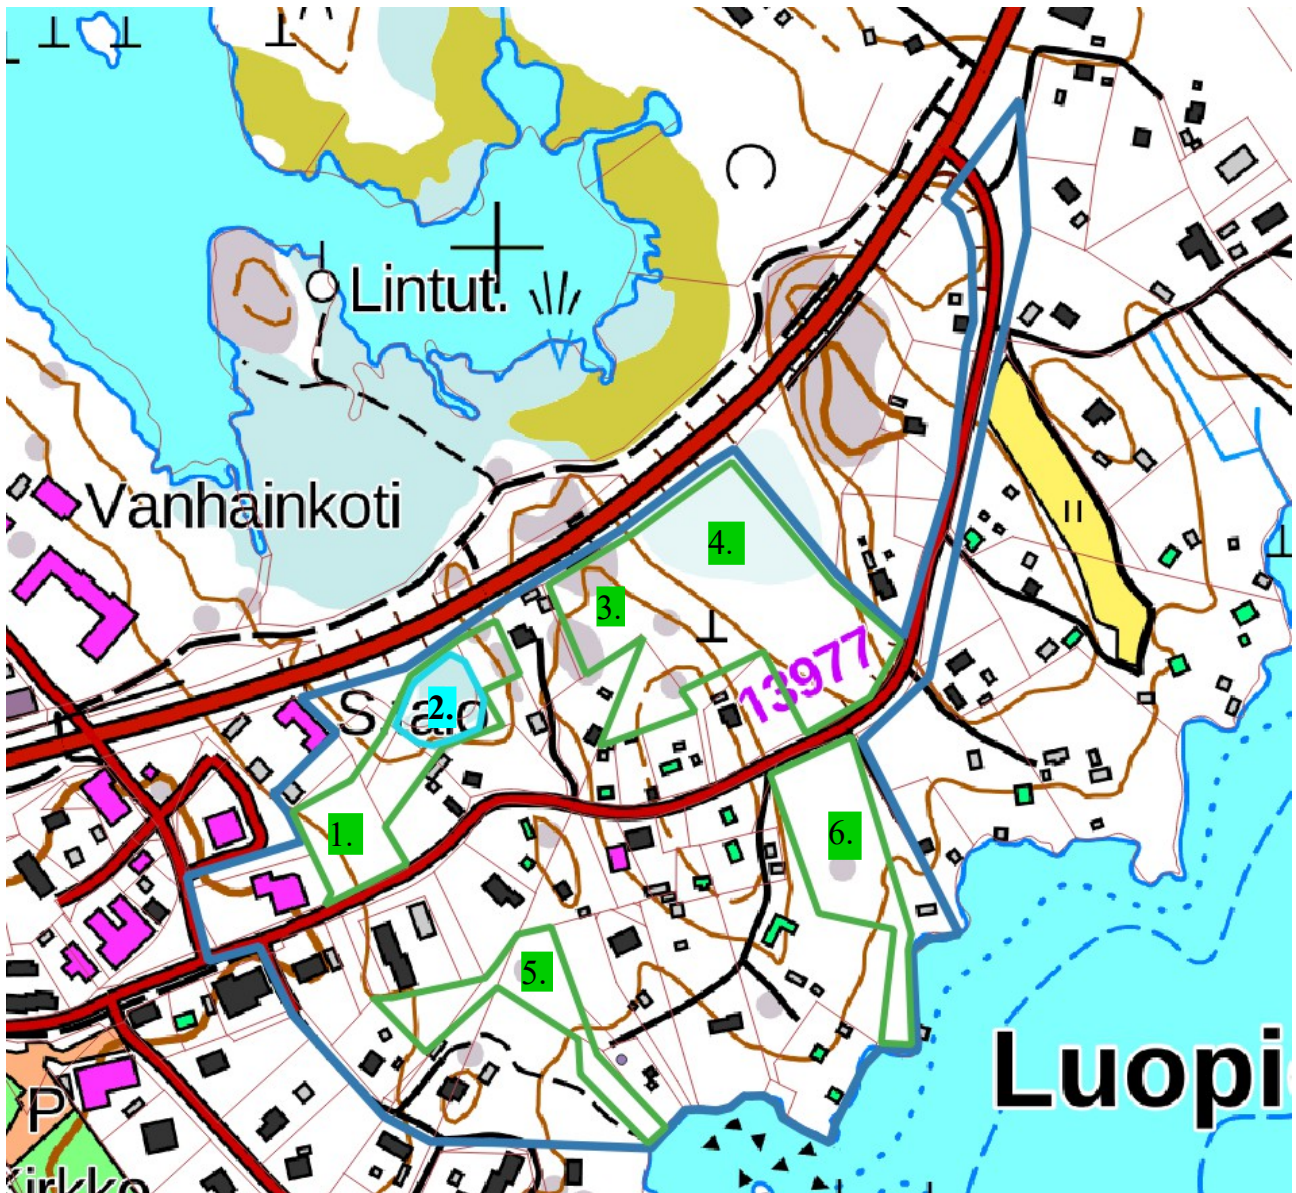
KUVA 2. Luontoselvityksen kohteena olevan Keskيتين asemakaava-alueen rajausta sinisellä. Luontoselvitys keskitettiin rakentamattomille alueille, jotka rajattu vihreällä. Samankaltaisia ominaispiirteitä omaavat osat alueet numeroituna. Lihavoituna numeroitu ja vaaleansinisellä rajattu luontoarvoja sisältävä alue.

1. Puustomainen koivikko selvitysalueen luoteisosassa
- 2. Kosteikko selvitysalueen luoteisosassa**
3. Rinnemetsä selvitysalueen koillisosassa
4. Kosteikko selvitysalueen koillisosassa
5. Lehtipuuvaltainen pihapiiriympäristö selvitysalueen luonaisosassa
6. Mäntyvaltainen metsä selvitysalueen kaakkoisosassa
