LUOPIOISTEN KESKITIEN JA KIRKONKYLÄN ITÄ-OSAN ASEMAKAAVA JA ASEMAKAAVAN MUUTOS

OSALLISTUMIS- JA ARVIOINTISUUNNITELMA 24.2.2023 21.9.2023 16.1.2024

Luopioisten Keskitien ja kirkonkylän itäosan asemakaava ja asemakaavan muutos, kaavaselustus, liite 3:
Luopioisten kirkonkylän itäosan Susimäen rakennetun ympäristön selvitys

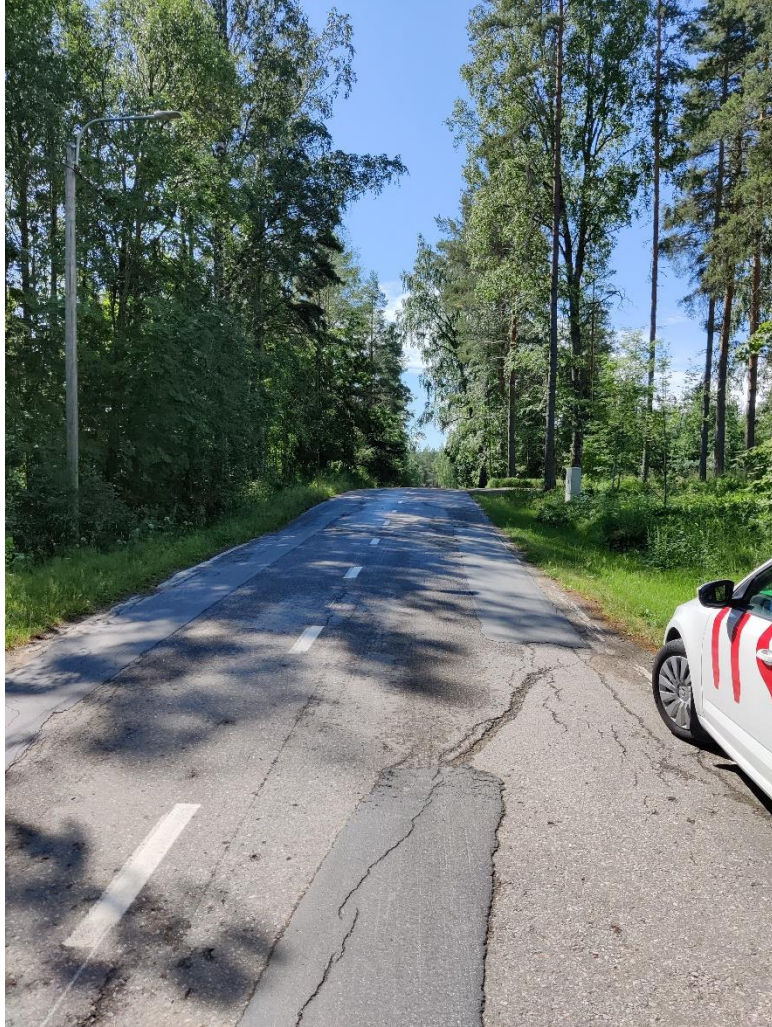
Kuva 16. Keskitie Väinönväylän kohdalla (kohtaamisnäkemä pienimmillään 68 m)
